Рабочие поверхности

ПЕРФОРИРОВАННЫЕ СТОЛЫ ИЗ НЕРЖАВЕЮЩЕЙ СТАЛИ

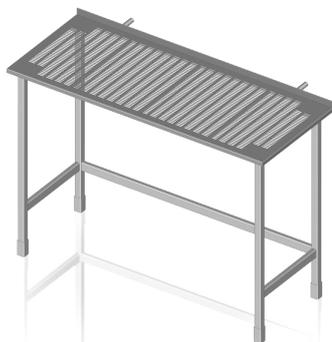
- Рабочие перфорированные столы из нержавеющей стали для рабочих мест с нисходящим ламинарным потоком вместе с другими элементами системы FORLAB из нержавеющей стали представляют собой полный набор, из которого можно составить любой комплект мебели, удовлетворяющий требованиям заказчика. Стол состоит из столешницы и конструкции.

- Конструкция состоит из боковых опор и элементов жёсткости для профиля с сечением 30x30 мм. На опорах имеются регулируемые анкера, позволяющие регулировать высоту стола (около 30 мм). При соединении двух столов вместо двух опор в месте соединения используется одна центральная опора, общая для оба стола.

- Столешница изготовлена из листовой нержавеющей стали P1,5. Перфорация 30% ± 5% с диаметром отверстий 5,3 мм.
- Для сохранения этих важных параметров в задней части рабочей поверхности необходимо увеличить пропускную способность для прохождения воздуха. Этого можно достичь с помощью любой из трёх типов перфорированных столешниц.

- По своему конструкторскому решению и материалу, из которого он сделан, стол отвечает требованиям для использования в чистых помещениях с классом чистоты D, C и B.

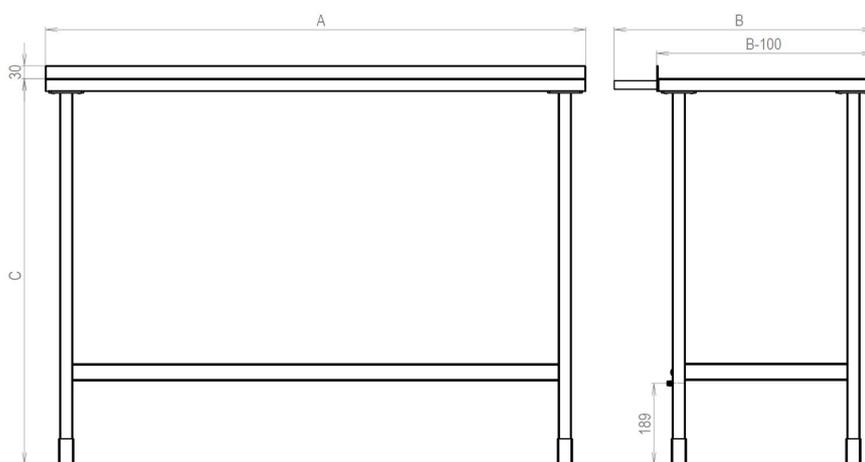
Линейка размеров

Ширина (мм)	1035; 1250; 1850
Глубина (мм)	600
Высота (мм)	750, 900
